HANÇERLİ KİLİSESİ

AVRUPA KONSEYİ	DOĞAL VE KÜLTÜREL VARLIKLARI KORUMA ENVANTERİ D.K.V.K.E.		ANIT	ENVANTER NO :		
TÜRKİYE	KÜLTÜR VARLIKLARI VE MÜZELER GENEL MÜDÜRLÜĞÜ			HARİTA NO :		
İL : NİĞDE	İLÇE : MERKEZ	MAHALLE-KÖY VEYA MEVKİİ :	HANÇERLİ KÖYÜ			KORUMA DERECESESİ
ADRES: HANÇERLİ KÖYÜ		KADASTRO :				
		PAFTA: 8 ADA :	PARSEL : 1149			
KİLİSE	YAPTIRAN :	YAPAN :	MİMARİ ÇAĞI : 19.YY.			
	YAPIM TARİHİ : 1832(?)	KİTABE : Var	VAKFIYE :			
GENEL TANIM : Üç nefli , üç apsisli bazilikal planlı kilise bazalttan inşaa edilmiştir.Nartekste altı sütun vardır.Narteks çatısı kuzey-güney yönünde beşik çatı ile örtülü içi tonozludur.Narteksten içeri üç kapı açılmaktadır. İçeride iki sıra beşer sütun vardır.İçte tavan tonozludur.Güneye açılan altı pencere vardır. Pencereleer sonradan kapatılmıştır.Doğudaki apsis içten ve dıştan yuvaraktır.Ortadaki ve sağdaki apsisde birer pencere vardır.Yapının avlusunun güney istinat duvarında iç içe 2 kemerli ve üstü saçaklıkl bir çeşmesi vardır.Karamanlıca kitabeli olan yapı genel olarak sağlamdır.Yapı beşik çatılıdır.

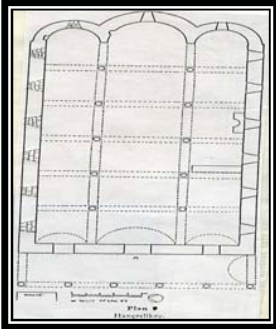
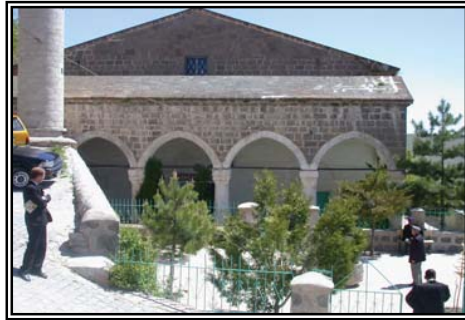
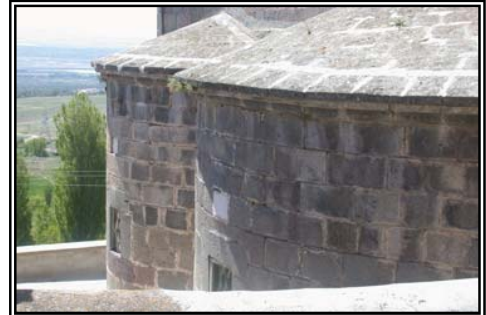
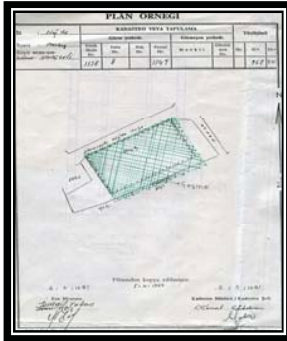
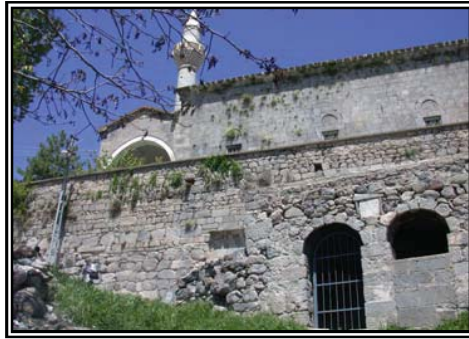
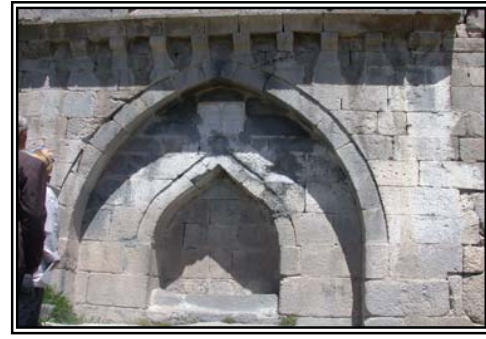
KORUMA DURUMU	x	TAŞIYICI YAPI	x	DIŞ YAPI	A	ÜST YAPI	x	SÜSLEME ELEMENLARI	A	RUTUBET	A	YOK
	B		B		B		B		B		B	İZİ VAR
	C		C		C		C		C		C	ÖNEMLİ

AYRINTILI TANIM : Üç nefli bazilikal planda bir kilisedir.Doğusunda içten ve dıştan yuvarlak üç apsis,batısında 5 sivri kemerli açıklığı bulunan 6 sütunlu narteksi vardır.Dış görünümü sağlam olan yapının çatısı çift pahlıdır.İçte yüksek kaideli sütunlar çift sıra halinde ve 5'li grup oluşturur başlıkları sade impost biçimlidir.Neflerin örtü sistemi doğu batı yönünde beşik tonoz, apsisler yarım kubbe, narteks kuzey-güney doğrultusunda beşik çatı, ana mekanın çatısı doğu batı doğrultusunda beşik tonozla örtülüdür.Koyu bazalt düzgün kesme taş işçiliği görülür. İçte güneye açılan 6 pencere vardır.Pencereleerden biri kapatılarak buraya mihrap eklenmiştir.Ayrıca sağa bir minber ve oda eklenmiştir.Solda yer alan 6 pencere kapatılmıştır.Soldaki ve ortadaki apsislerde birer niş vardır.İçte sol üst kısımda kapatılmış bir kapı mevcuttur.Batıda narteksin üstünde üçgen alınlıklı üç küçük pencere vardır.Yapının çatısı taş plakalarla kaplanmıştır. Yapının güneyindeki avlu istinat duvarında üstünde saçaklığı olan ve iç içe iki kemerli üzeri Karamanlıca kitabeli birde çeşmesi vardır.Yapının tabanı taş plakalarla kaplıdır.	TEKNİK BİLGİLER
